คำอธิบายการวินิจฉัยรหัสความล้มเหลวด้วยตนเอง

คำแนะนำในการติดตั้งสำหรับการวางตั้งซ้อนกัน

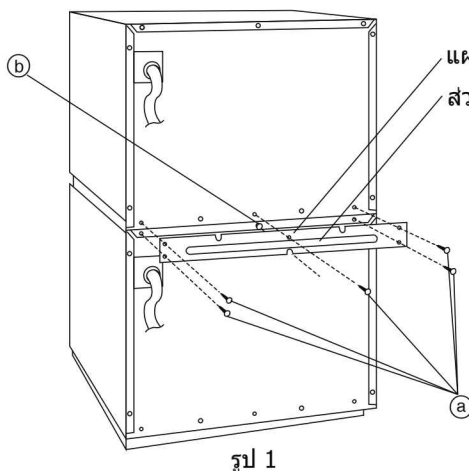
1. วางตัวเครื่องซ้อนกัน และถอดสกรู ① ออก 5 ตัว ดังในรูปที่ 1
2. คลายสกรู ②
3. หันส่วนยื่นของแผ่นเชื่อมต่อออกจากเดาอบ ประกบแผ่นเชื่อมกับสกรู
4. ประกอบและยึดสกรู ① 5 ตัวและสกรู ② ให้แน่น ดูในรูปที่ 2
5. ดูให้แน่ใจว่า เดาอบที่อยู่ข้างบนอยู่ในความสูงที่ปลอดภัย สามารถใช้งานได้
